○県道70号(秦野清川)における被災箇所の復旧進捗状況

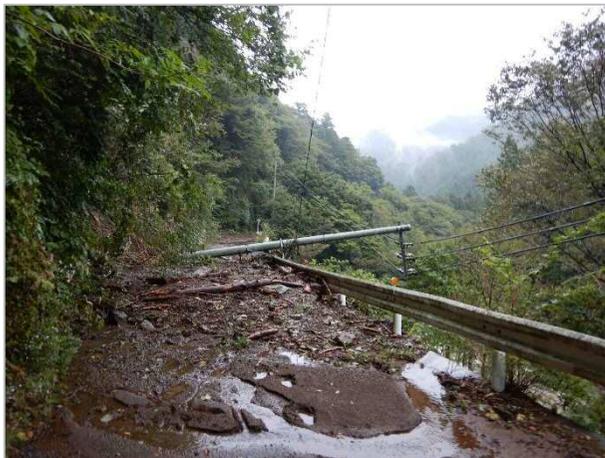
令和元年10月撮影

【1工区 (18.5kp付近) 斜面崩落】

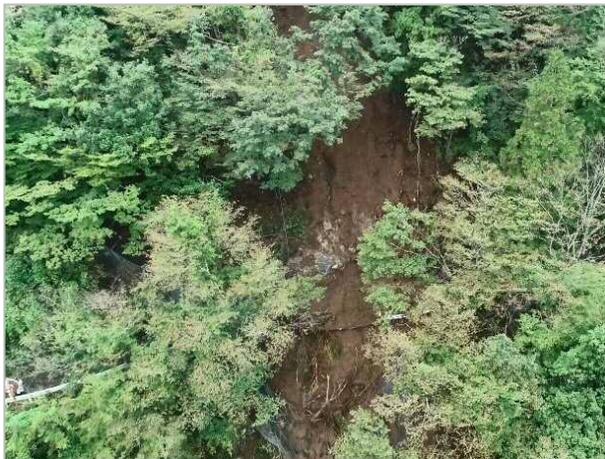
令和元年10月撮影

【2工区 (19.2kp付近) 斜面崩落】

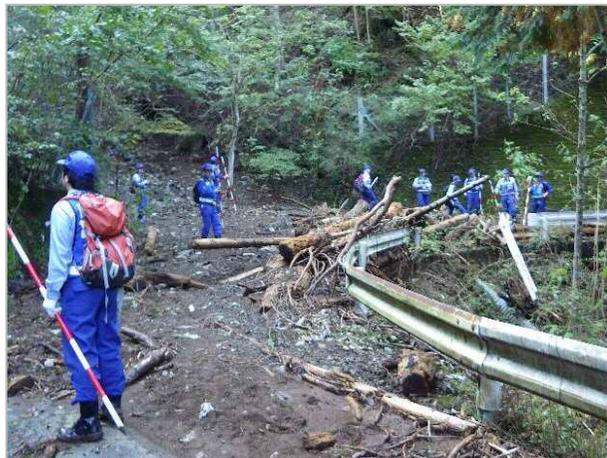
令和元年11月撮影

【3工区 (19.7kp付近) 斜面崩落】

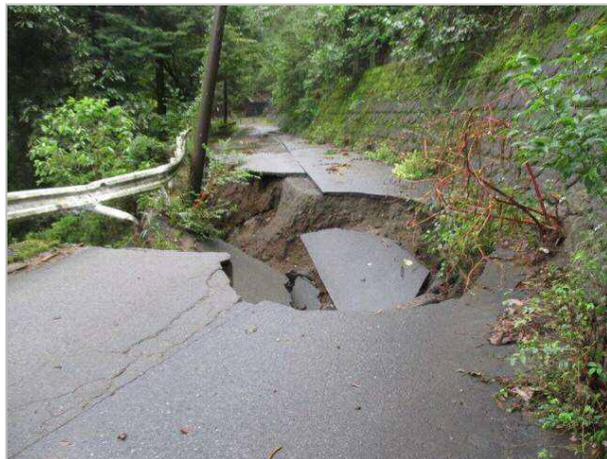
令和元年10月撮影

【4工区 (20.3kp付近) 道路崩落】

被災直後

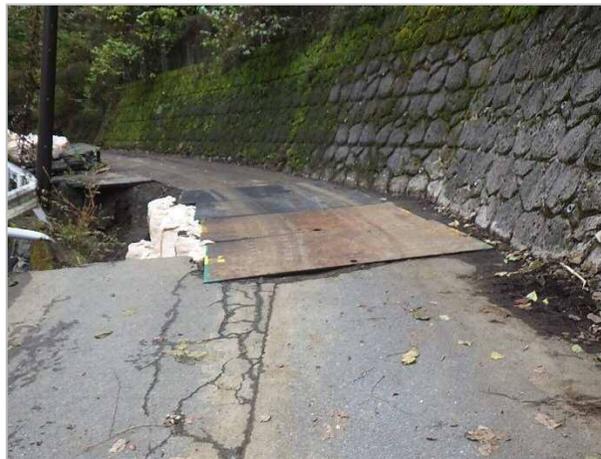
令和2年5月撮影

仮復旧完了

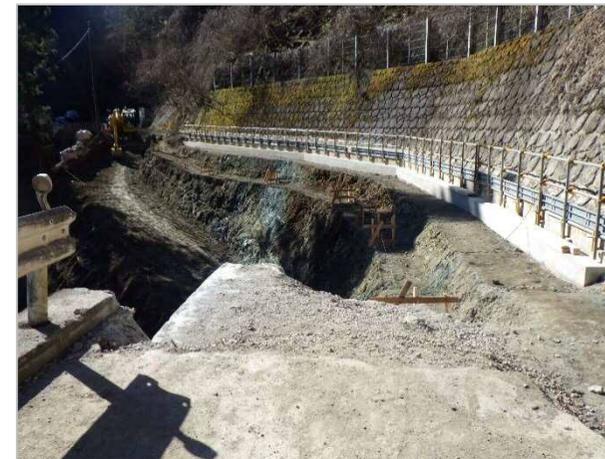
令和3年1月撮影

本復旧作業状況

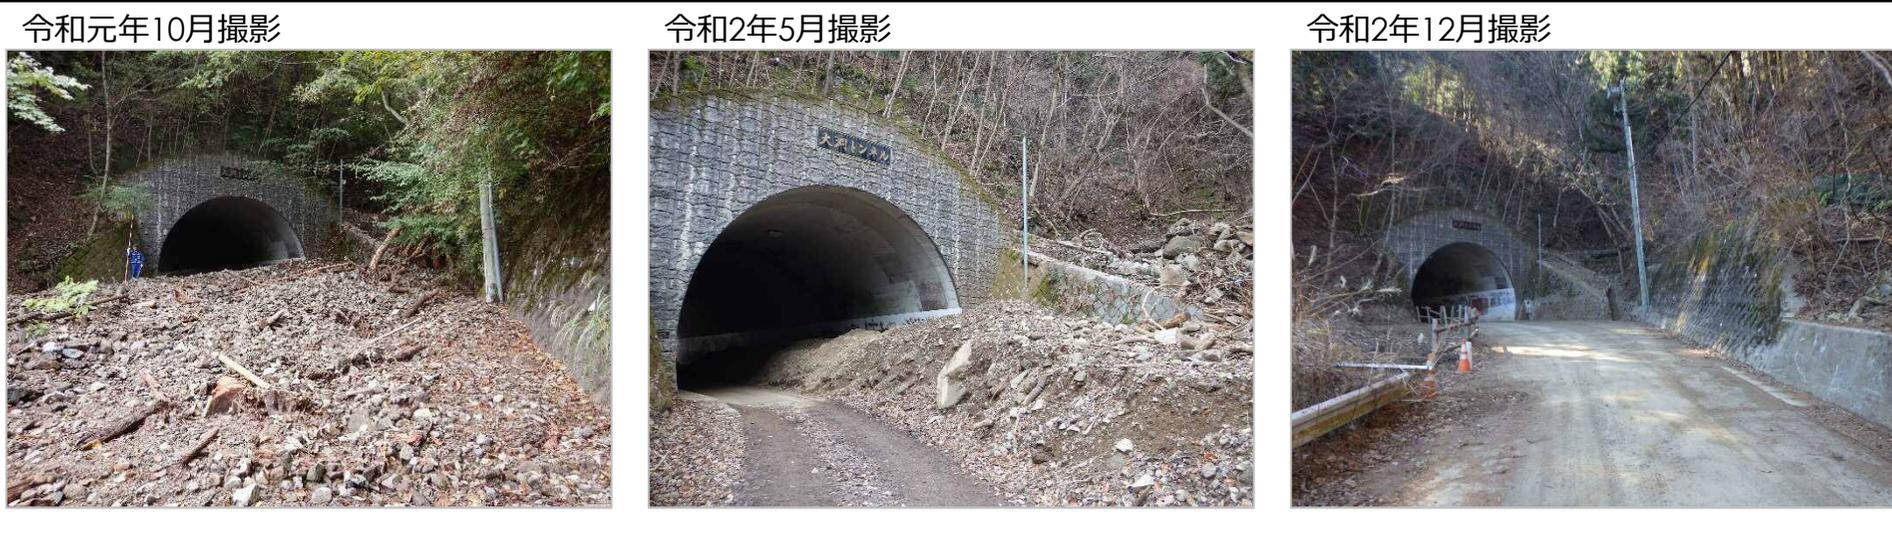
【5工区 (20.8kp付近) 斜面崩落】

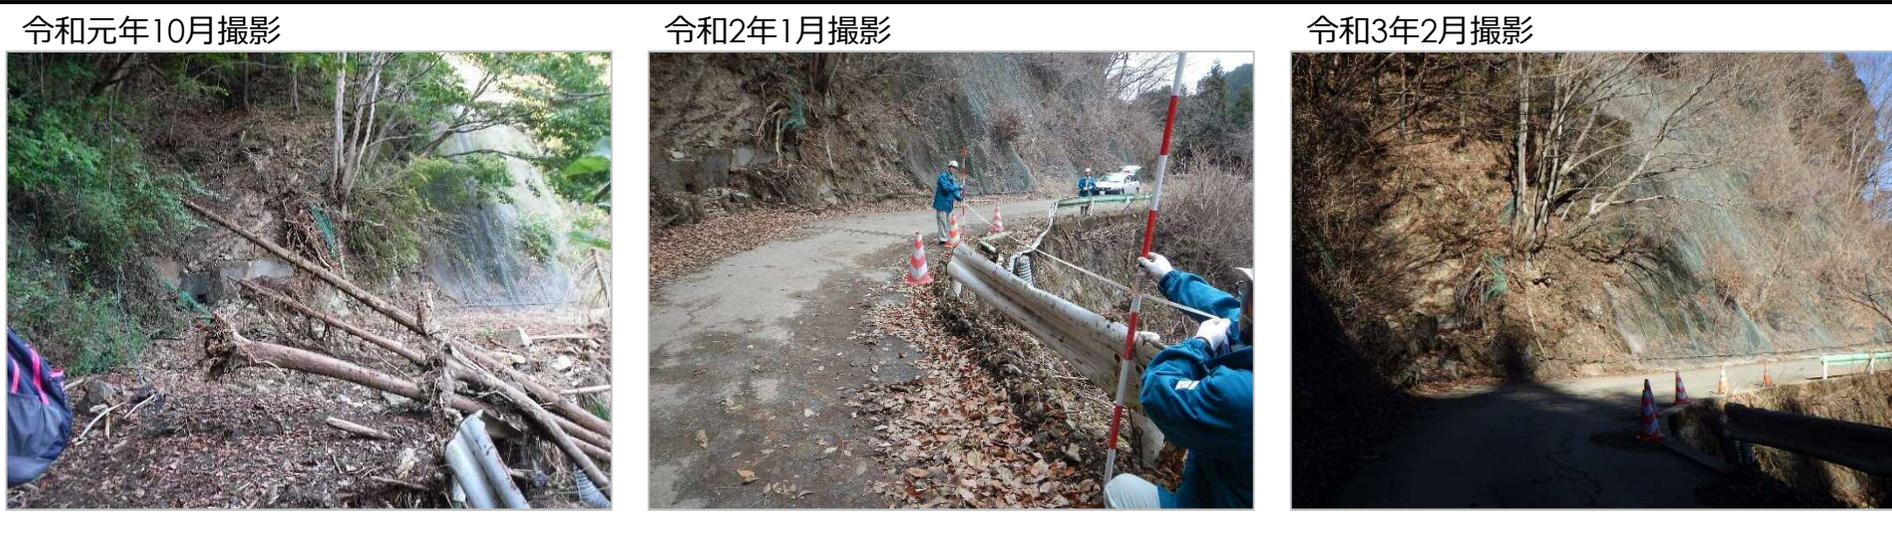
【6工区 (21.1kp付近) 斜面崩落】

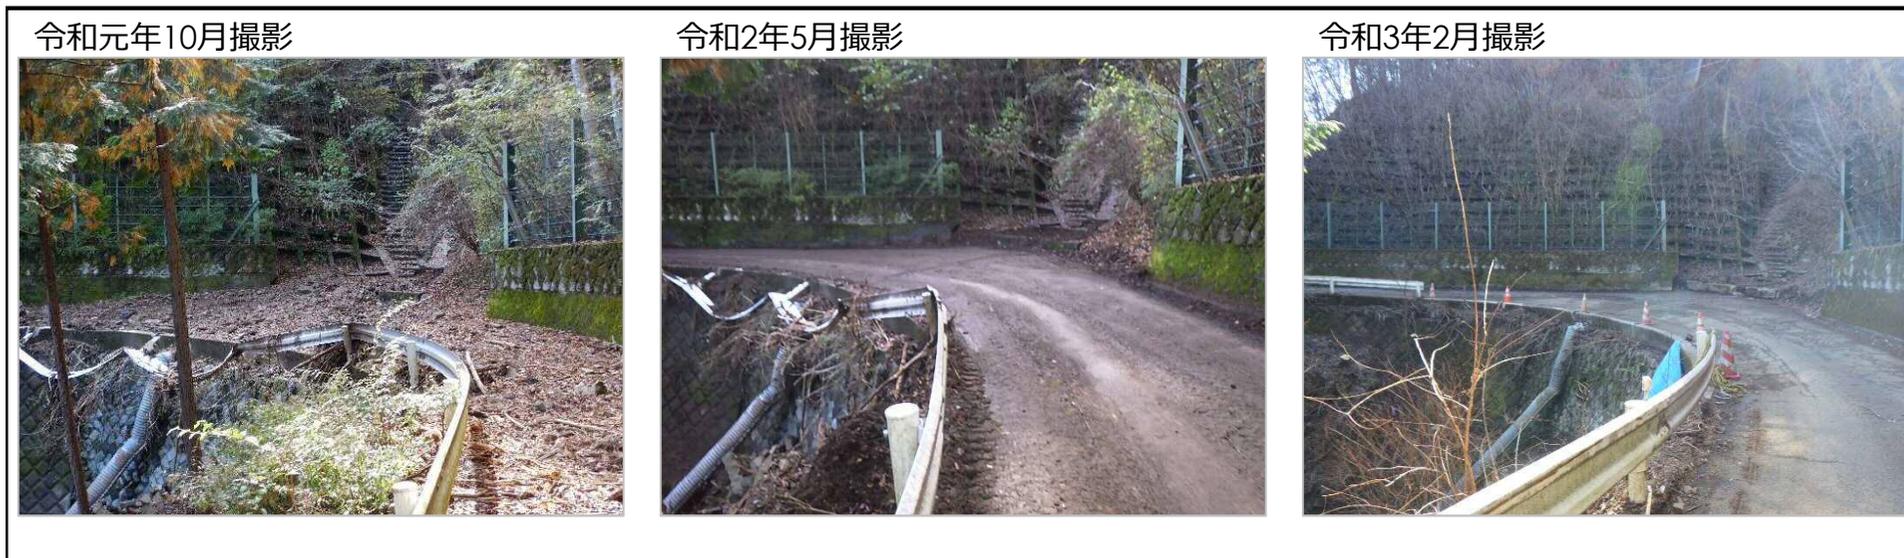
【7工区 (21.4kp付近) 斜面崩落】

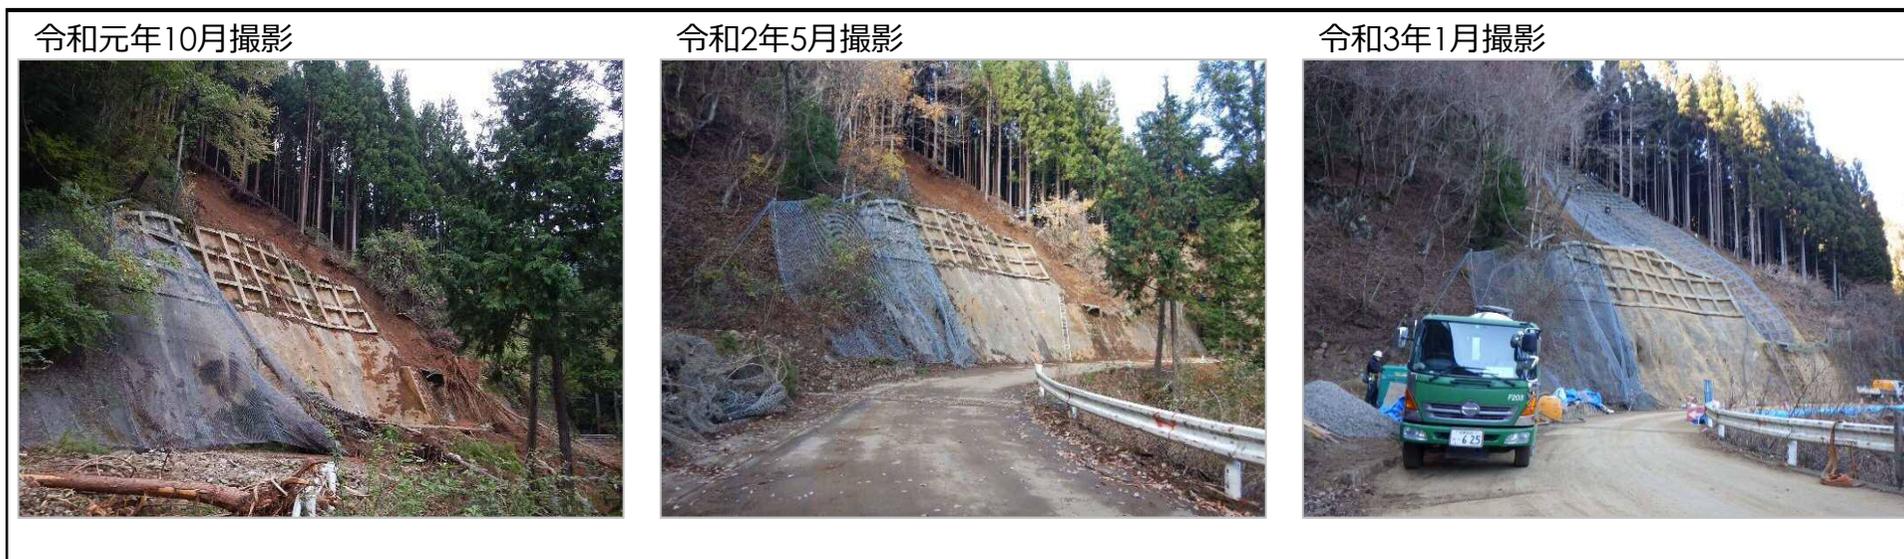
【8工区 (22.1kp付近) 斜面崩落】

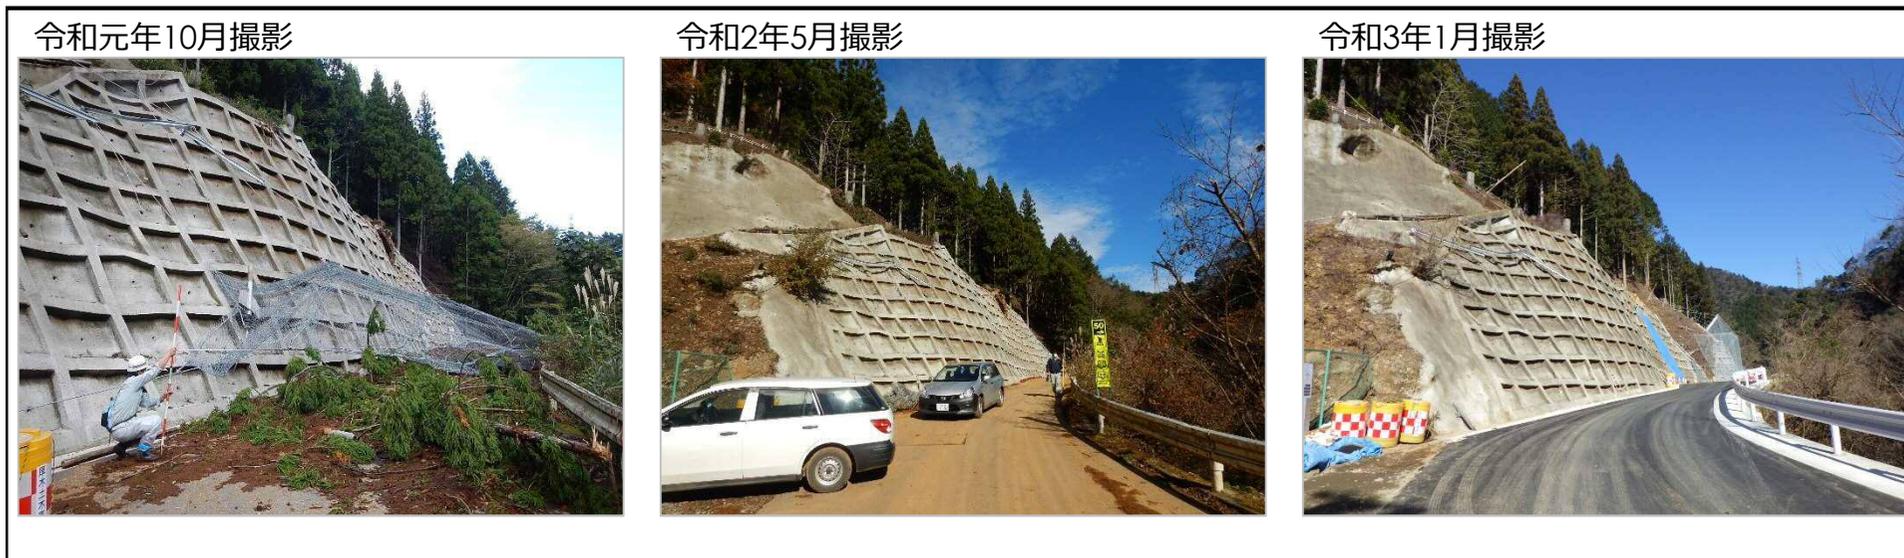
【9工区 (23.3kp付近) 斜面崩落】

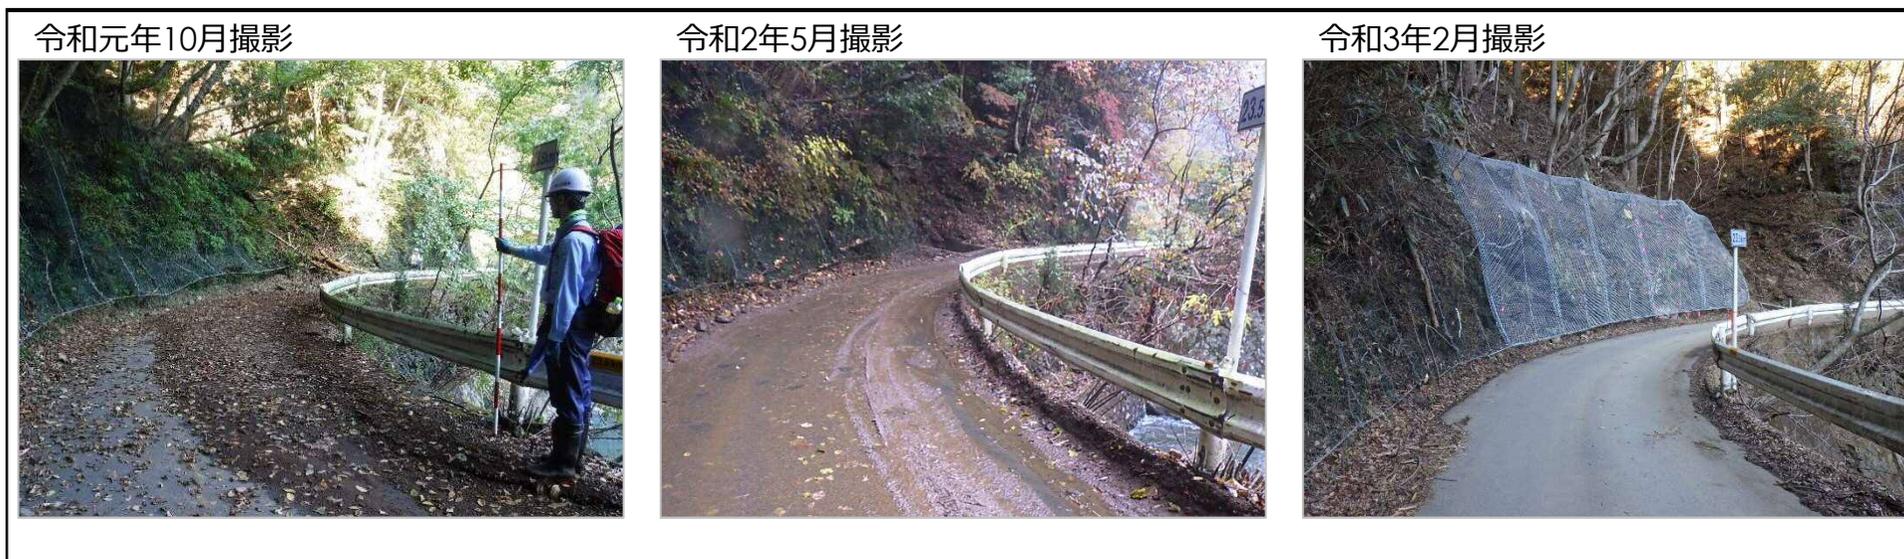
【10工区 (23.5kp付近) 斜面崩落】

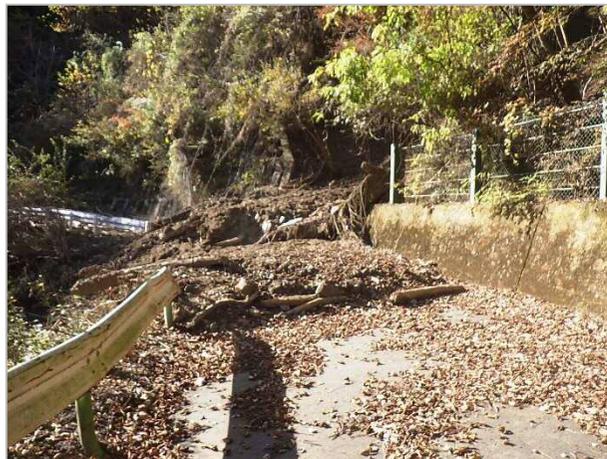
令和元年10月撮影

【11工区 (23.6kp付近) 斜面崩落】

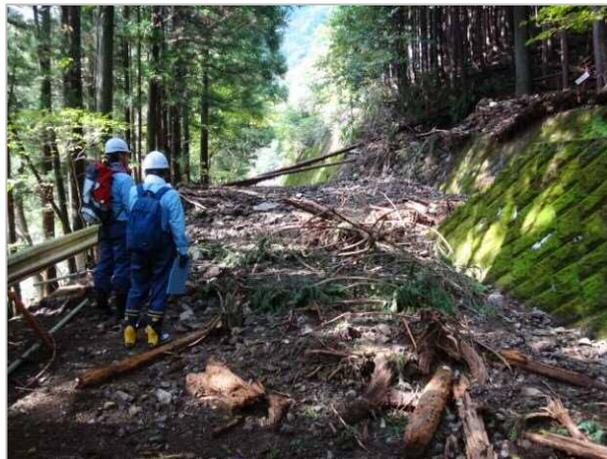
令和元年10月撮影

【12工区 (23.9kp付近) 斜面崩落】

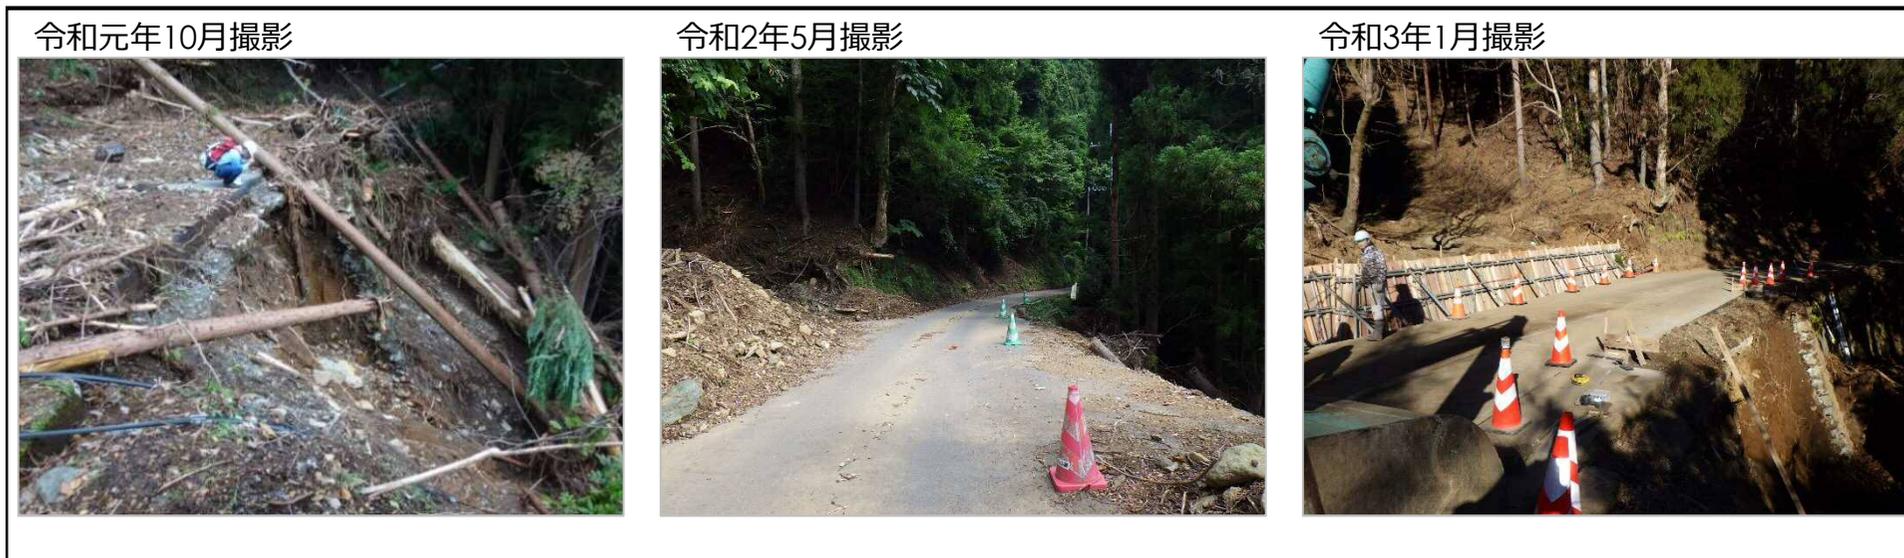
【13工区 (24.6kp付近) 斜面崩落】

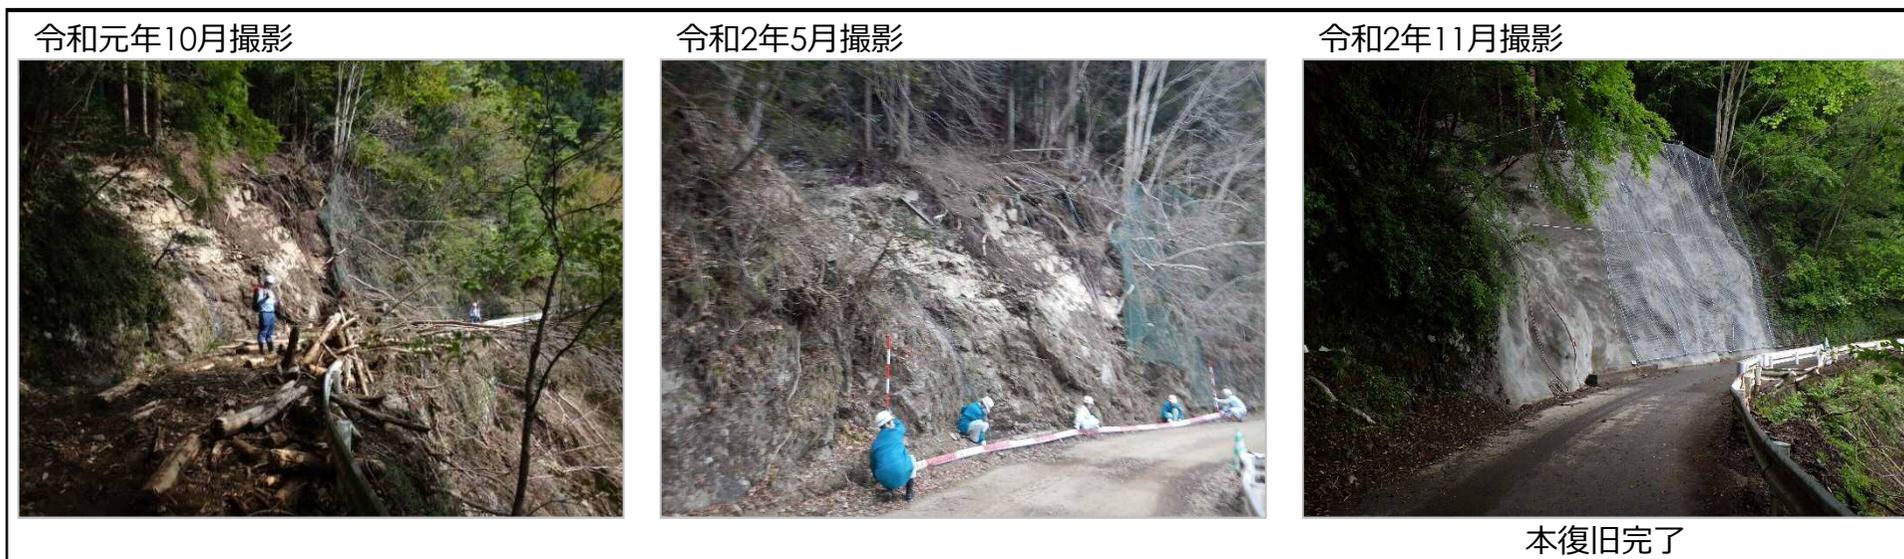
【14工区 (25.0kp付近) 斜面崩落】

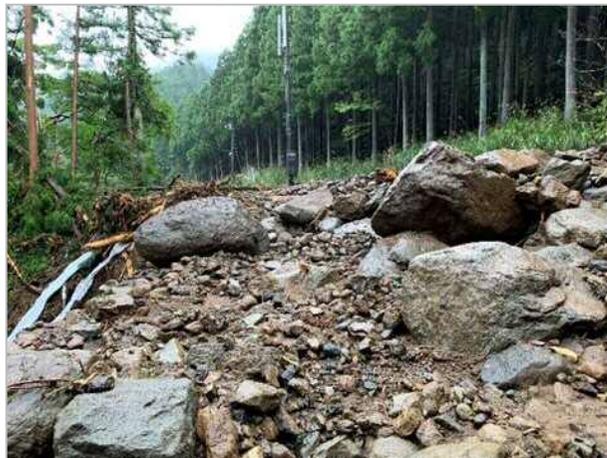
令和元年10月撮影

【15工区 (26.4kp付近) 斜面崩落】

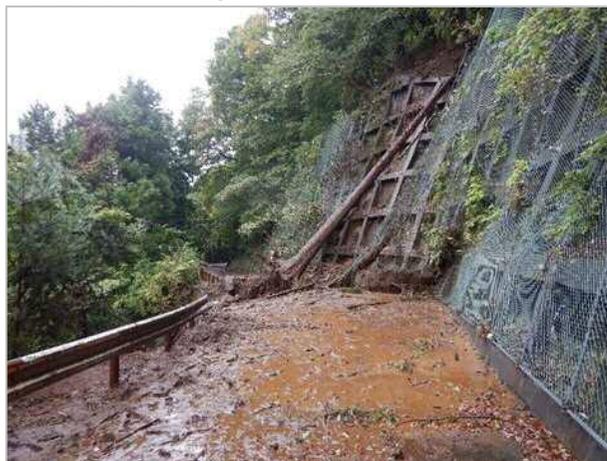
令和元年10月撮影

【16工区 (26.8kp付近) 斜面崩落】

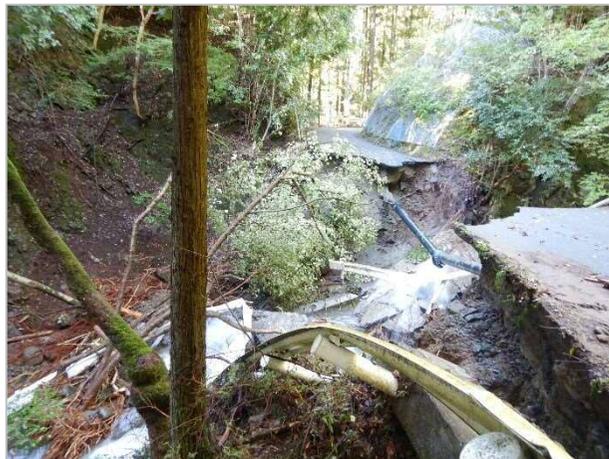
令和元年10月撮影

【17工区 (27.1kp付近) 道路崩落】

被災直後

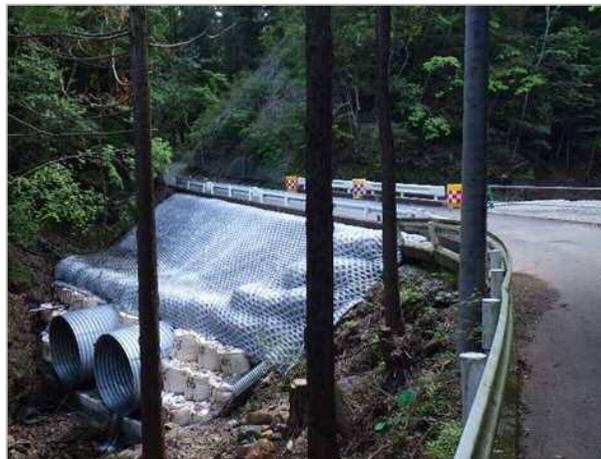
令和2年5月撮影

仮復旧完了
